超高強度繊維補強コンクリートを用いた日本初のプレストレストコンクリート歩道橋 酒田みらい橋 竣工 10 年目の耐久性検証調査

大成建設株式会社
太平洋セメント株式会社
前田製管株式会社

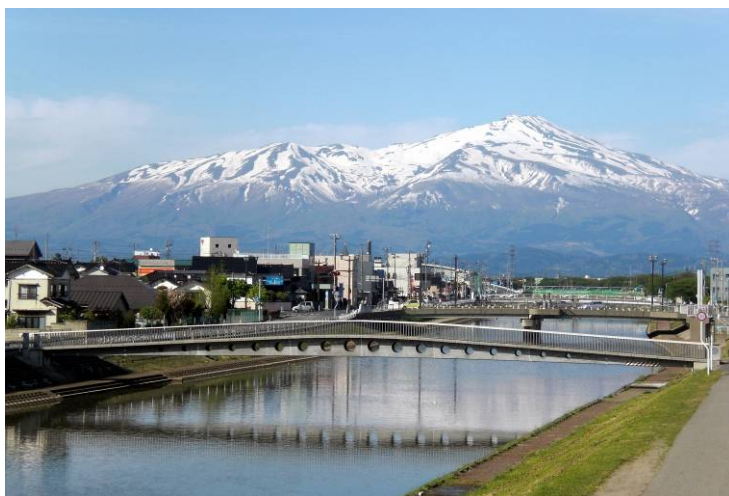
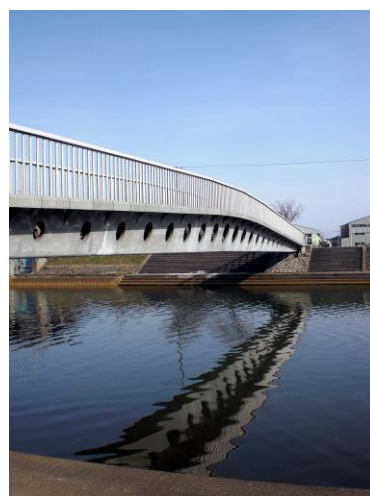
写真1 供用10年を経過した酒田みらい橋

酒田みらい橋は、山形県酒田市内を流れる新井田川の河口から約 2km の位置に架設された歩道橋（短径間 PC 箱桁橋、支間長 49.35m、端部桁高 0.55m、全外ケーブル方式）です（写真 1）。河川には満潮時に本橋付近まで海水が逆流し、とくに冬季は飛来塩分が多い塩害環境の橋梁です。なお、本橋にダクトアル®を適用することで、上床版厚 5cm、ウェブ厚 8cm の薄肉化と、部材内には鉄筋を一切使用しない形での軽量化を実現しています。
